Claro, D., González, A., González, M., Acuña, D., Toro, R., Ortiz, M., y Prieto, A.J. (2024). Innovación en gestión de infraestructura: Estudio de patrones de degradación de pavimentos asfálticos en aeródromos de Chile. En Herrera, R.F., Salazar, L.A., (Editores), *Actas del IX Congreso Iberoamericano de Gestión y tecnología de la Construcción (IX ELAGEC2024)*.

# INNOVACIÓN EN GESTIÓN DE INFRAESTRUCTURA: ESTUDIO DE PATRONES DE DEGRADACIÓN DE PAVIMENTOS ASFÁLTICOS EN AERÓDROMOS DE CHILE

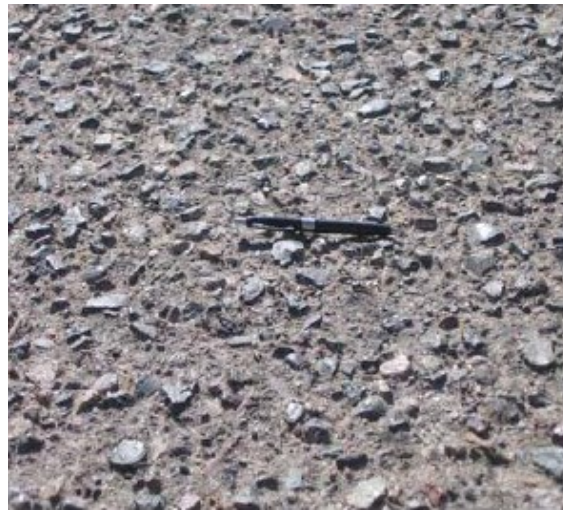
**Figura 8.** Deterioro desgaste por envejecimiento de alta severidad.

Desgaste por envejecimiento	Endurecimiento de capa superior y pérdida de su resistencia superficial.	Aplicación de sellos asfálticos y, en caso de daños mayores, reposición de carpeta asfáltica.

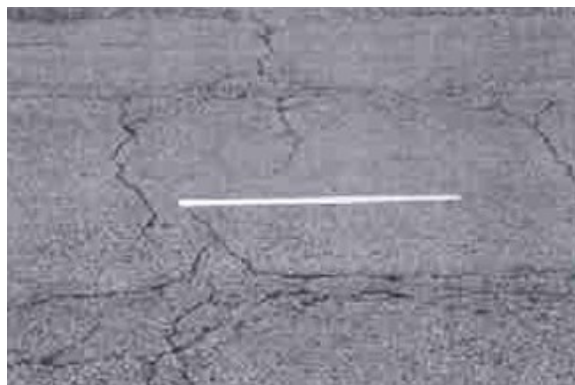
**Figura 9.** Deterioro fisura de bloque de severidad media.

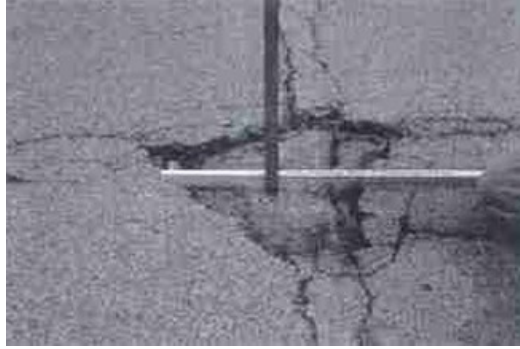
**Figura 10.** Deterioro bacheo de severidad media.

Derrame de combustible	Deterioro o ablandamiento de la superficie producto de derrames de aceite, combustibles u otros disolventes.	Limpieza de área, aplicación de tratamiento antiderrame.
Bacheos	Descomposición o desintegración total de la superficie del pavimento, formando un hoyo o cavidad redondeada. Constituyen daños estructurales que interrumpen la continuidad del pavimento.	Retiro y reemplazo más la aplicación de tratamientos superficiales.
Agregado pulido	Falla producto del tráfico y se visualiza cuando el agregado en el asfalto es muy pequeño, o no existen partículas de agregado ásperas o angulares que permitan una buena resistencia al deslizamiento.	Aplicación de tratamiento superficial.
Peladura	Disgregación superficial de la capa de rodadura debido a una pérdida gradual de agregados, haciendo la superficie más rugosa y exponiendo de manera progresiva los materiales a la acción del tránsito y los agentes climáticos.	Aplicación de sellos superficiales. Recapado parcial.

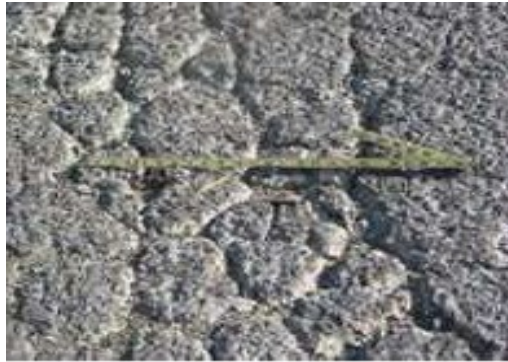
**Figura 11.** Deterioro piel de cocodrilo de alta severidad.

<b>Tipo de deterioro</b>	<b>Descripción o causa</b>	<b>Tipo de rehabilitación</b>
Piel de cocodrilo	Falla producida por fatiga a causa del tráfico, atribuida a una base o sub-base inadecuada.	Demolición de carpeta existente, excavación, reemplazo de material granular y reposición de carpeta asfáltica.
Exudación	Falla producida por cantidades excesivas de cemento asfáltico, alquitranes en la mezcla o bajo porcentaje de poros vacíos.	Remoción y reemplazo de carpeta asfáltica.
Fisura de bloque	Grietas usualmente perpendiculares a la junta longitudinal, de gran longitud.	Reparación mediante tratamientos superficiales en etapas tempranas. Reconstrucción en etapas avanzadas.

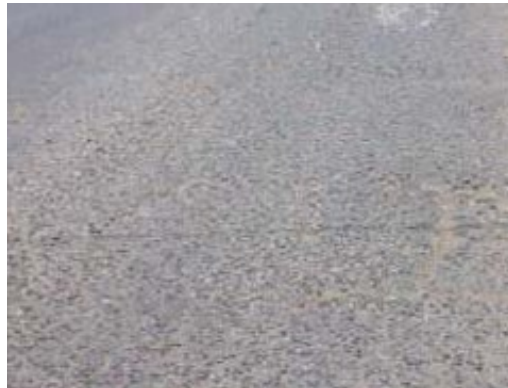
**Figura 12.** Deterioro peladura de baja severidad.

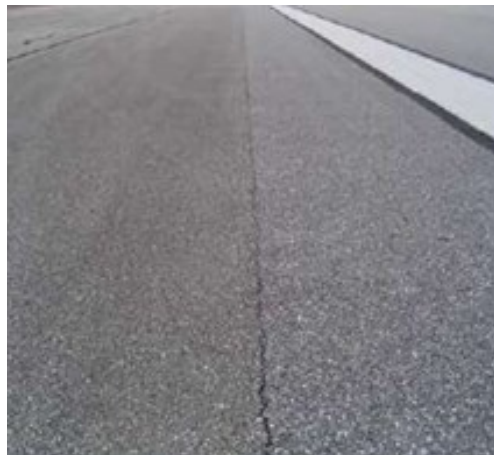
**Figura 13.** Deterioro fisura longitudinal de baja severidad.

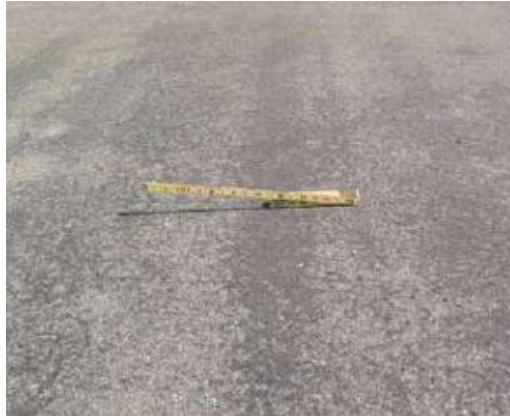
**Figura 14.** Deterioro exudación de severidad media.
