Claro, D., González, A., González, M., Acuña, D., Toro, R., Ortiz, M., y Prieto, A.J. (2024). Innovación en gestión de infraestructura: Estudio de patrones de degradación de pavimentos asfálticos en aeródromos de Chile. En Herrera, R.F., Salazar, L.A., (Editores), *Actas del IX Congreso Iberoamericano de Gestión y tecnología de la Construcción (IX ELAGEC2024)*.

# INNOVACIÓN EN GESTIÓN DE INFRAESTRUCTURA: ESTUDIO DE PATRONES DE DEGRADACIÓN DE PAVIMENTOS ASFÁLTICOS EN AERÓDROMOS DE CHILE

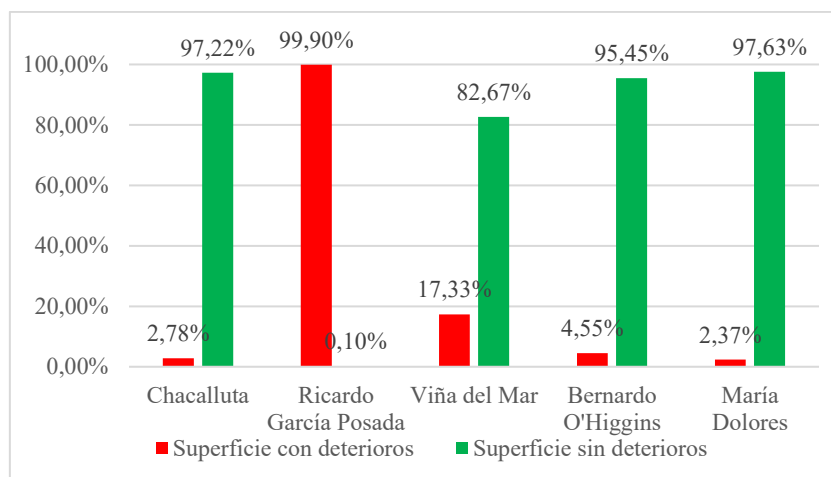
Para comenzar la caracterización, en primer lugar, se trabajó de forma separada con los informes de auscultación de cada aeródromo y mediante diferentes técnicas de manejo de datos, se logró obtener la cantidad de superficie afectada por cada tipo de deterioro en cada uno de los casos de estudio. La Figura 3 presenta el porcentaje total de superficie afectada por aeródromo y con base a los distintos deterioros documentados. El siguiente análisis permitió identificar la cantidad de superficie afectada según ramal, es decir, pista de aterrizaje y despegue, calles de rodaje y plataformas. La Tabla 4 presenta los metros cuadrados afectados y el porcentaje respecto al total de superficie deteriorada para cada aeródromo estudiado (Sadeghi et al., 2017).

**Figura 3.** Porcentaje de superficie afectada en cada aeródromo.

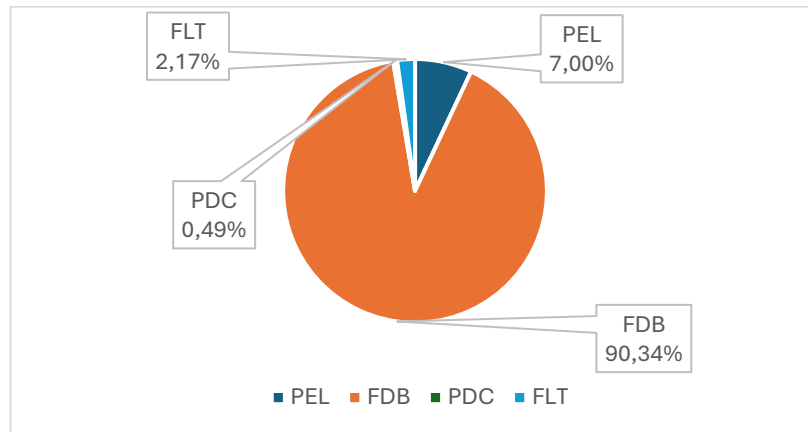
A continuación, se analizarán los distintos aeródromos de manera detallada, iniciando por el aeródromo de Chacalluta en Arica. En este caso de estudio se identificaron cuatro principales tipos de deterioro: (i) fisura de bloque, (ii) grietas longitudinales y transversales, (iii) peladura y (iv) piel de cocodrilo (Figura 4). En el aeródromo Ricardo García Posada, ubicado en Atacama, se produjo una situación muy particular debido al traslape de dos deterioros distintos (fisura de bloque y desgaste por envejecimiento), donde ambos variables afectan más del 99% de la superficie de pavimentos de asfalto. En el aeródromo de Concón (Viña del Mar) se presentan principalmente los siguientes

**Figura 4.** Porcentaje de presencia de cada deterioro respecto a la superficie afectada en el aeródromo de Chacalluta, Región de Arica y Parinacota.

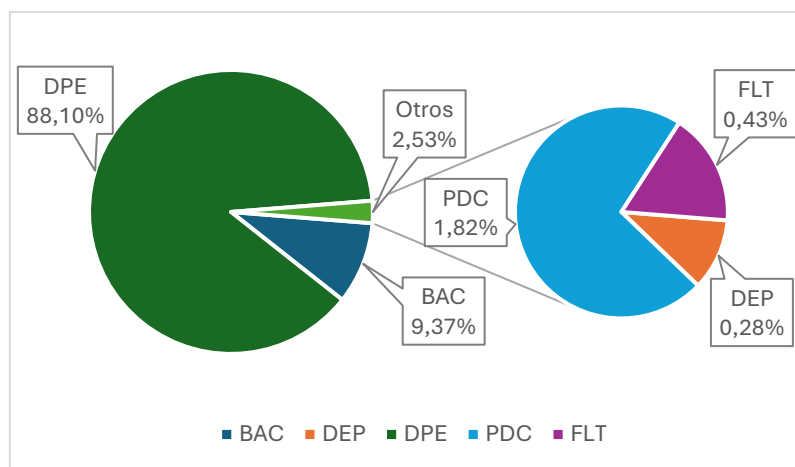
deterioros: (i) desgaste por envejecimiento (88,10%); (ii) bacheos con un 9,37%, y (iii) el restante 2,53% corresponde con piel de cocodrilo, fisuras longitudinales y transversales y depresiones, (Figura 5). En el Aeródromo Bernardo O’Higgins se presentan los mismos deterioros que en el ad. de Concón, teniendo una presencia del 97,70% el desgaste por envejecimiento y del 2,05% las fisuras longitudinales y transversales, el restante 0,25% corresponde para desgaste por envejecimiento y bacheos con un 0,18% y 0,07%, respectivamente (Figura 6). Finalmente, en el ad. María Dolores se documentaron desgaste por envejecimiento (51,35%), piel de cocodrilo (29,93%), exudación (9,02%), bacheos (6,43%) y fisura longitudinal y transversal con el restante 3,26% de la superficie de asfalto (Figura 7).

**Figura 5.** Porcentaje de presencia de cada deterioro respecto a la superficie afectada en aeródromo de Concón, Región de Valparaíso.

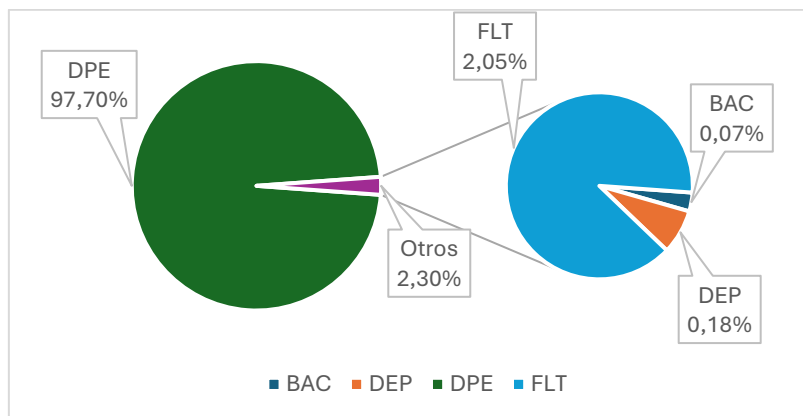
**Figura 6.** Porcentaje de presencia de cada deterioro respecto a la superficie afectada en aeródromo Bernardo O’Higgins, Región Gral. Bernardo O’Higgins.

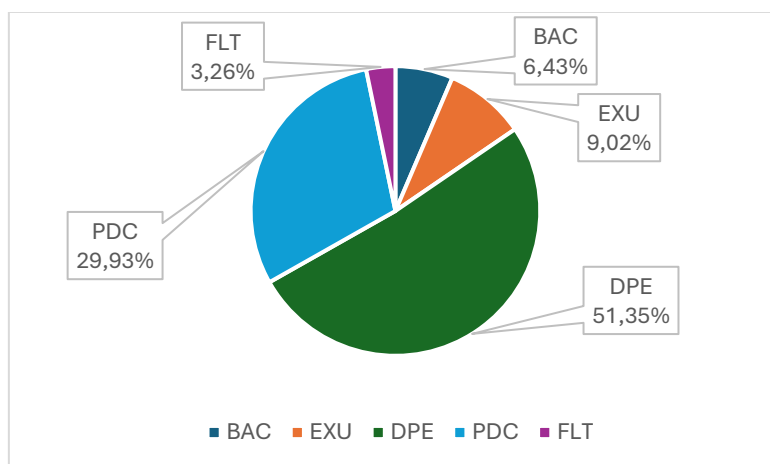
**Figura 7.** Porcentaje de presencia de cada deterioro respecto a la superficie afectada en aeródromo María Dolores, Región del Bio-Bío.
